問い合わせ先
 芝浦工業大学土木工学科地震防災研究室
 紺野克昭 (konno@sic.shibaura-it.ac.jp)
 上記の結果は、今後の解析により修正される可能性がありますのでご注意ください。(2009/10/7)

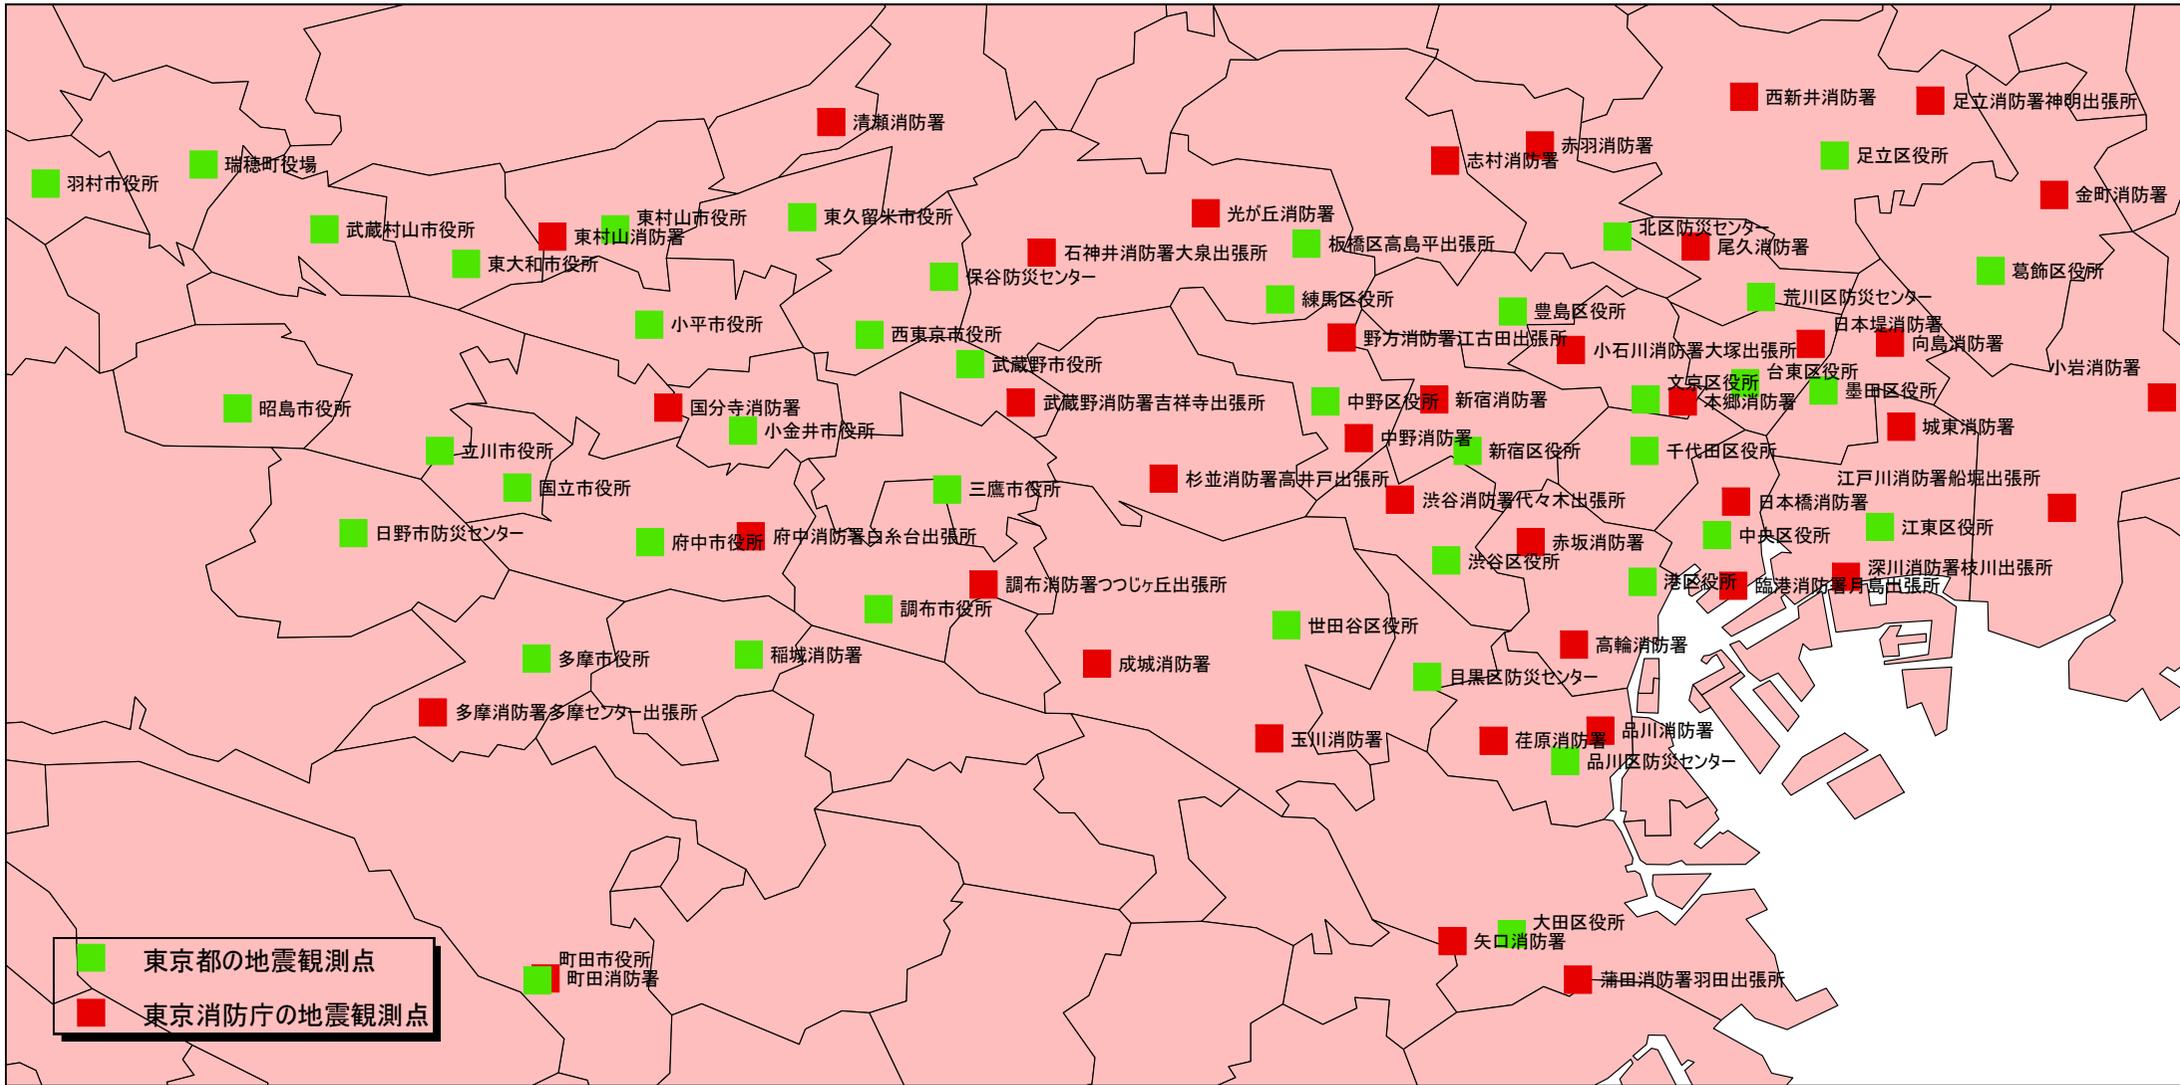
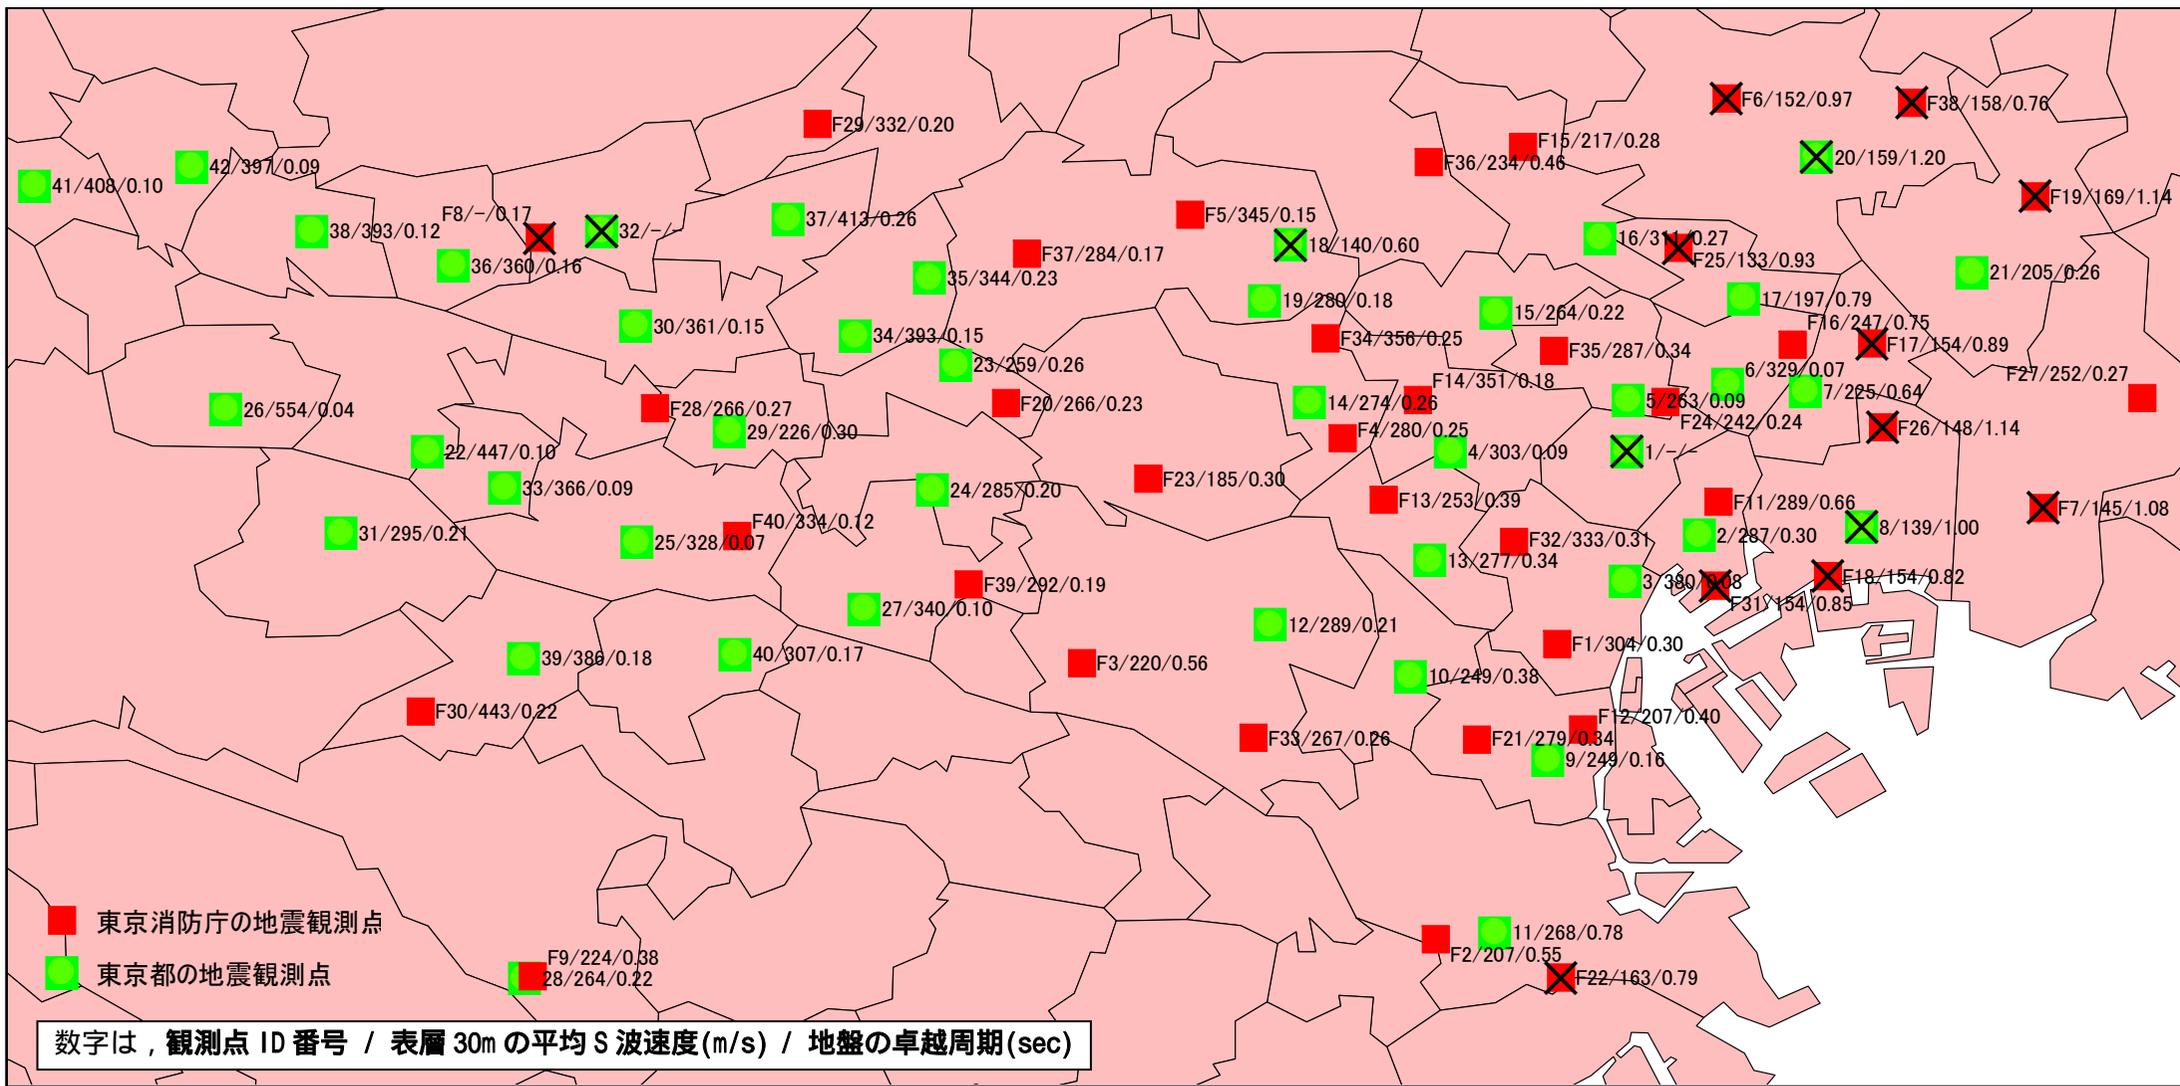
観測点 ID に F が付いたものは東京消防庁の観測点である。
 観測点 ID/-の地点は、解析に失敗した地点で、地図の範囲外の奥多摩消防署も失敗している。
 表層 30m の平均 S 波速度が 180m/s 以下の観測点には、印の中に x 印を付けている。
